REPORTE Camurí

Informativo de la Junta Directiva dirigido a
los Miembros del Club Camurí Grande

Año 6
N° 75
Noviembre
2024

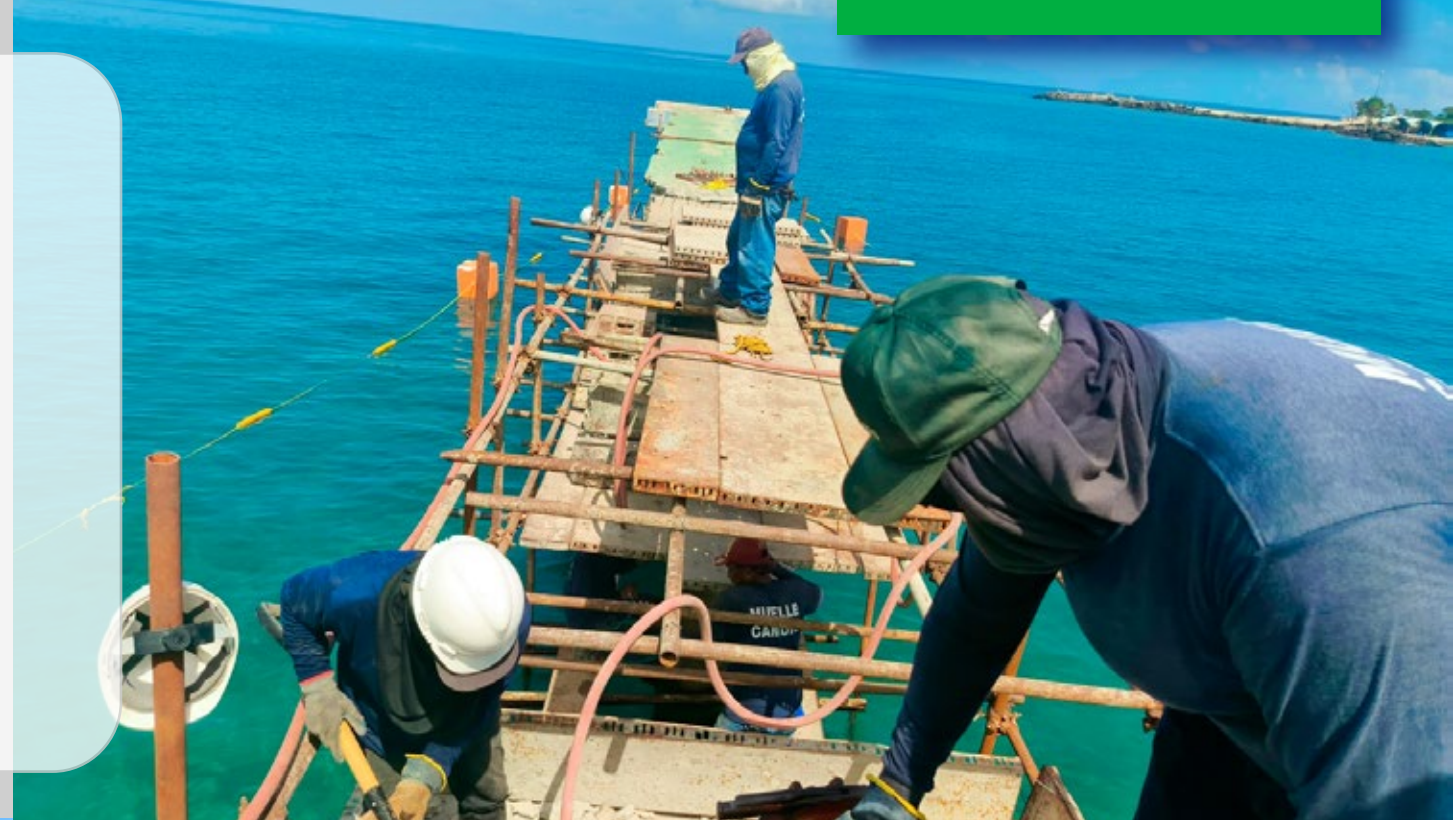
Avanza rápidamente la Reparación Estructural del Muelle Lindero Oeste, una obra mayor ejecutada con recursos de la cuota extraordinaria. Tendremos nuevamente un muelle iluminado, con bases sólidas, nuevas caminerías y barandas, para disfrutar del mar en todo su esplendor.

Desde el pasado mes avanza rápidamente la Reparación Estructural del Muelle Lindero Oeste, una obra mayor ejecutada con los recursos provenientes de la cuota extraordinaria.

Los trabajos ejecutados por la empresa Pilotes Perforados, C.A (Pilperca), incluyen la demolición y reconstrucción de pilotes, la construcción de cabezales de concreto armado, la colocación de losas de concreto, barandas nuevas, iluminación y dos puntos de agua.

El muelle del lindero oeste permanecía cerrado desde hace varios años debido al deterioro que presentaba por causa de los factores ambientales, como la constante exposición al salitre y la brisa.

Una vez obtenida los permisos respectivos, comenzaron los trabajos de reconstrucción de pilotes, así como la remoción de la losa principal.

El jefe de Infraestructura del club, Antony Figueira, afirmó que el muelle de concreto armado cuenta con una longitud de 61,40 metros, que están siendo intervenidos en su totalidad.

Asimismo, se reconstruirá la caminería perimetral que conduce al muelle según el diseño y los estándares de construcción de nuestro Plan Maestro. Como obra adicional, se volverá a reforzar el enrocado de la punta del malecón donde se apoya el muelle para brindar una mayor estabilidad, ya que el oleaje ha venido desplazando las rocas que están en el borde.

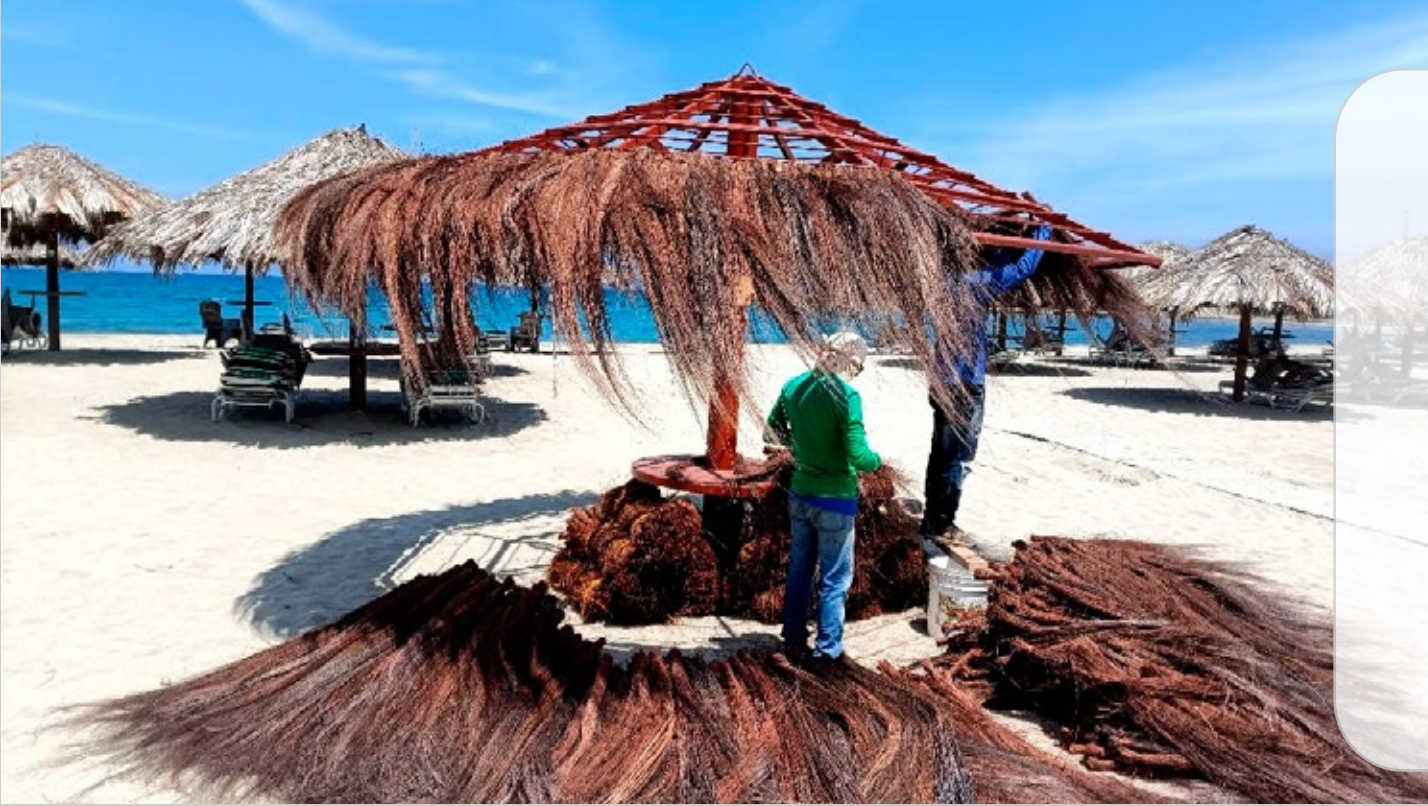
Nos preparamos para la temporada de diciembre con la renovación de los kioscos de playa Principal. Ya culminamos el mantenimiento mayor de 31 kioscos de paja y estamos renovando los techos de 80 kioscos más.

Nos preparamos para la temporada de diciembre con la renovación de los kioscos de playa Principal. En octubre culminamos el mantenimiento mayor de 31 kioscos de paja de la fila D, los cuales lucen un nuevo techo de fibra de palma chiqui chiqui que brinda mayor frescura y atractivo.

Además, fue rehabilitada la estructura metálica del techo y el cuerpo de los kioscos con fondo alcalino y pintura epóxica para corregir el deterioro por el salitre. Estos trabajos tuvieron una duración aproximada de 3 meses.

El gerente de Mantenimiento, Jorge Hernández, informó que en octubre también comenzaron la renovación de otros 80 techos de paja con palma de coco, para sustituir los techos que se encontraban deteriorados.

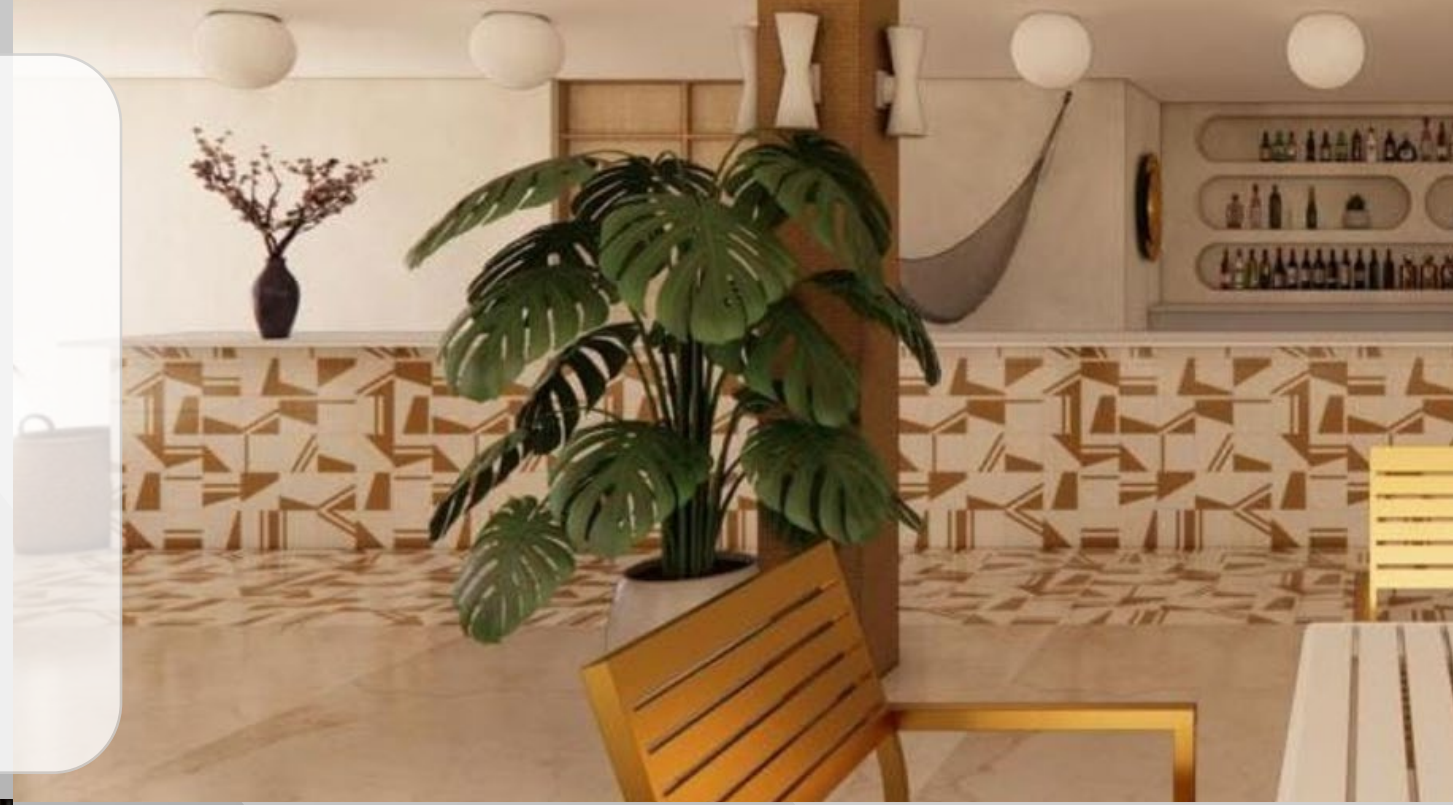
Uno de los lugares emblemáticos de Camurí es nuestro Pabellón Náutico, un lugar con una vista hermosa y un ambiente ideal para disfrutar en familia frente al mar. La Junta Directiva aprobó recientemente su reparación estructural y la remodelación de la planta baja, que le brindará un aspecto completamente nuevo y moderno.

Por esa razón, la Junta Directiva aprobó recientemente su reparación estructural y la remodelación de la planta baja de Pabellón Náutico, lo que le brindará un aspecto completamente nuevo y moderno.

La restauración de Pabellón es ejecutada por el Grupo JGM, empresa encargada de reparar la corrosión de elementos estructurales mediante la escarificación del concreto en áreas afectadas, saneamiento del acero de refuerzo y restitución del concreto.

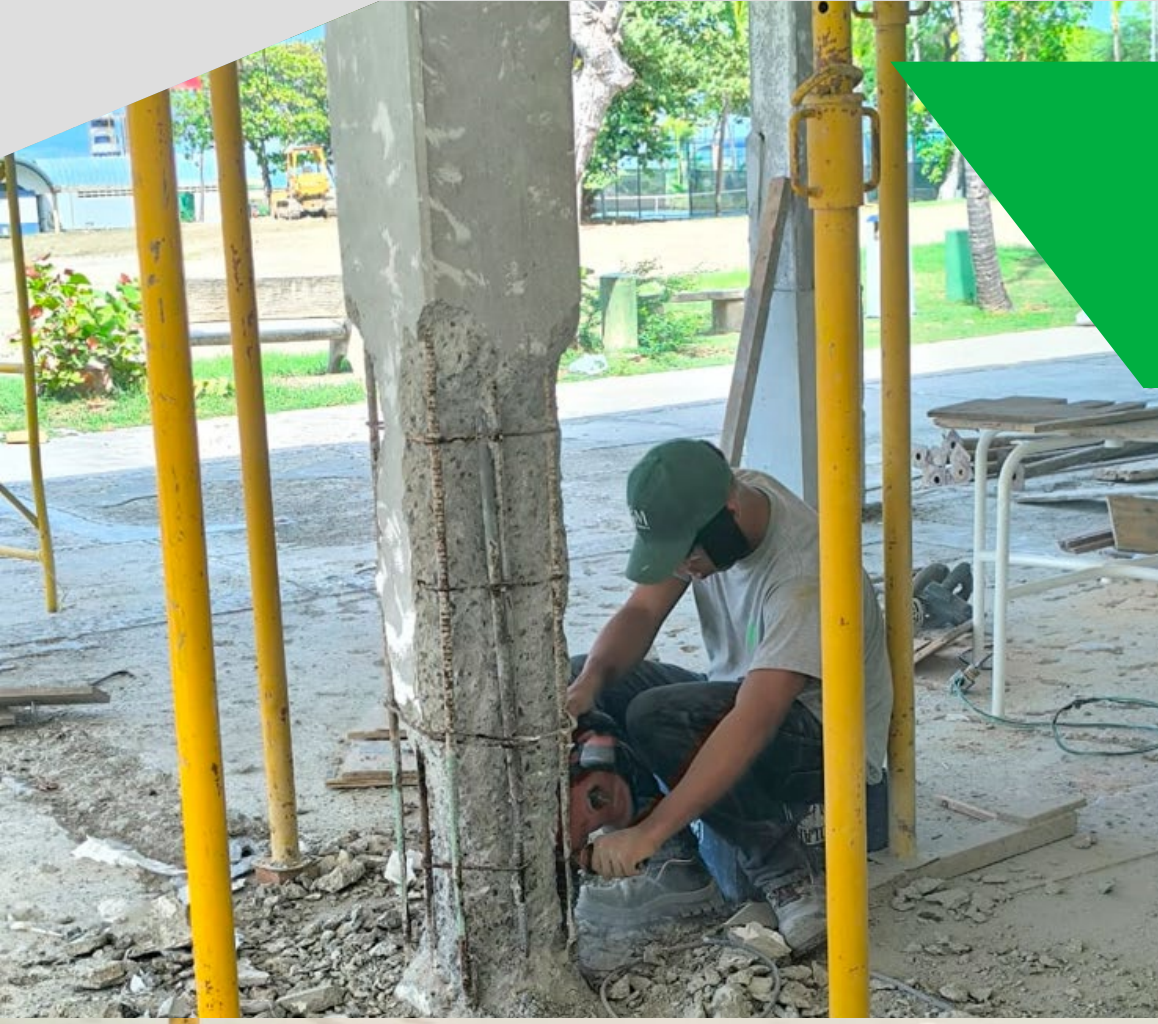
El nuevo Pabellón Náutico contará con pisos de porcelanato de alto tránsito y anti resbalante, idóneo para estos espacios marinos. La barra tendrá unos 17 metros de largo con tope en cuarzo blanco. La distribución de las mesas está pensada para disfrutar de la vista frente al mar. Contará con una iluminación tenue, columnas forradas y una vegetación cálida.
