# OPCIONES PARA LA RECONFIGURACIÓN DEL AUDITORIO

ASAMBLEA EXTRAORDINARIA  
DE MIEMBROS PROPIETARIOS

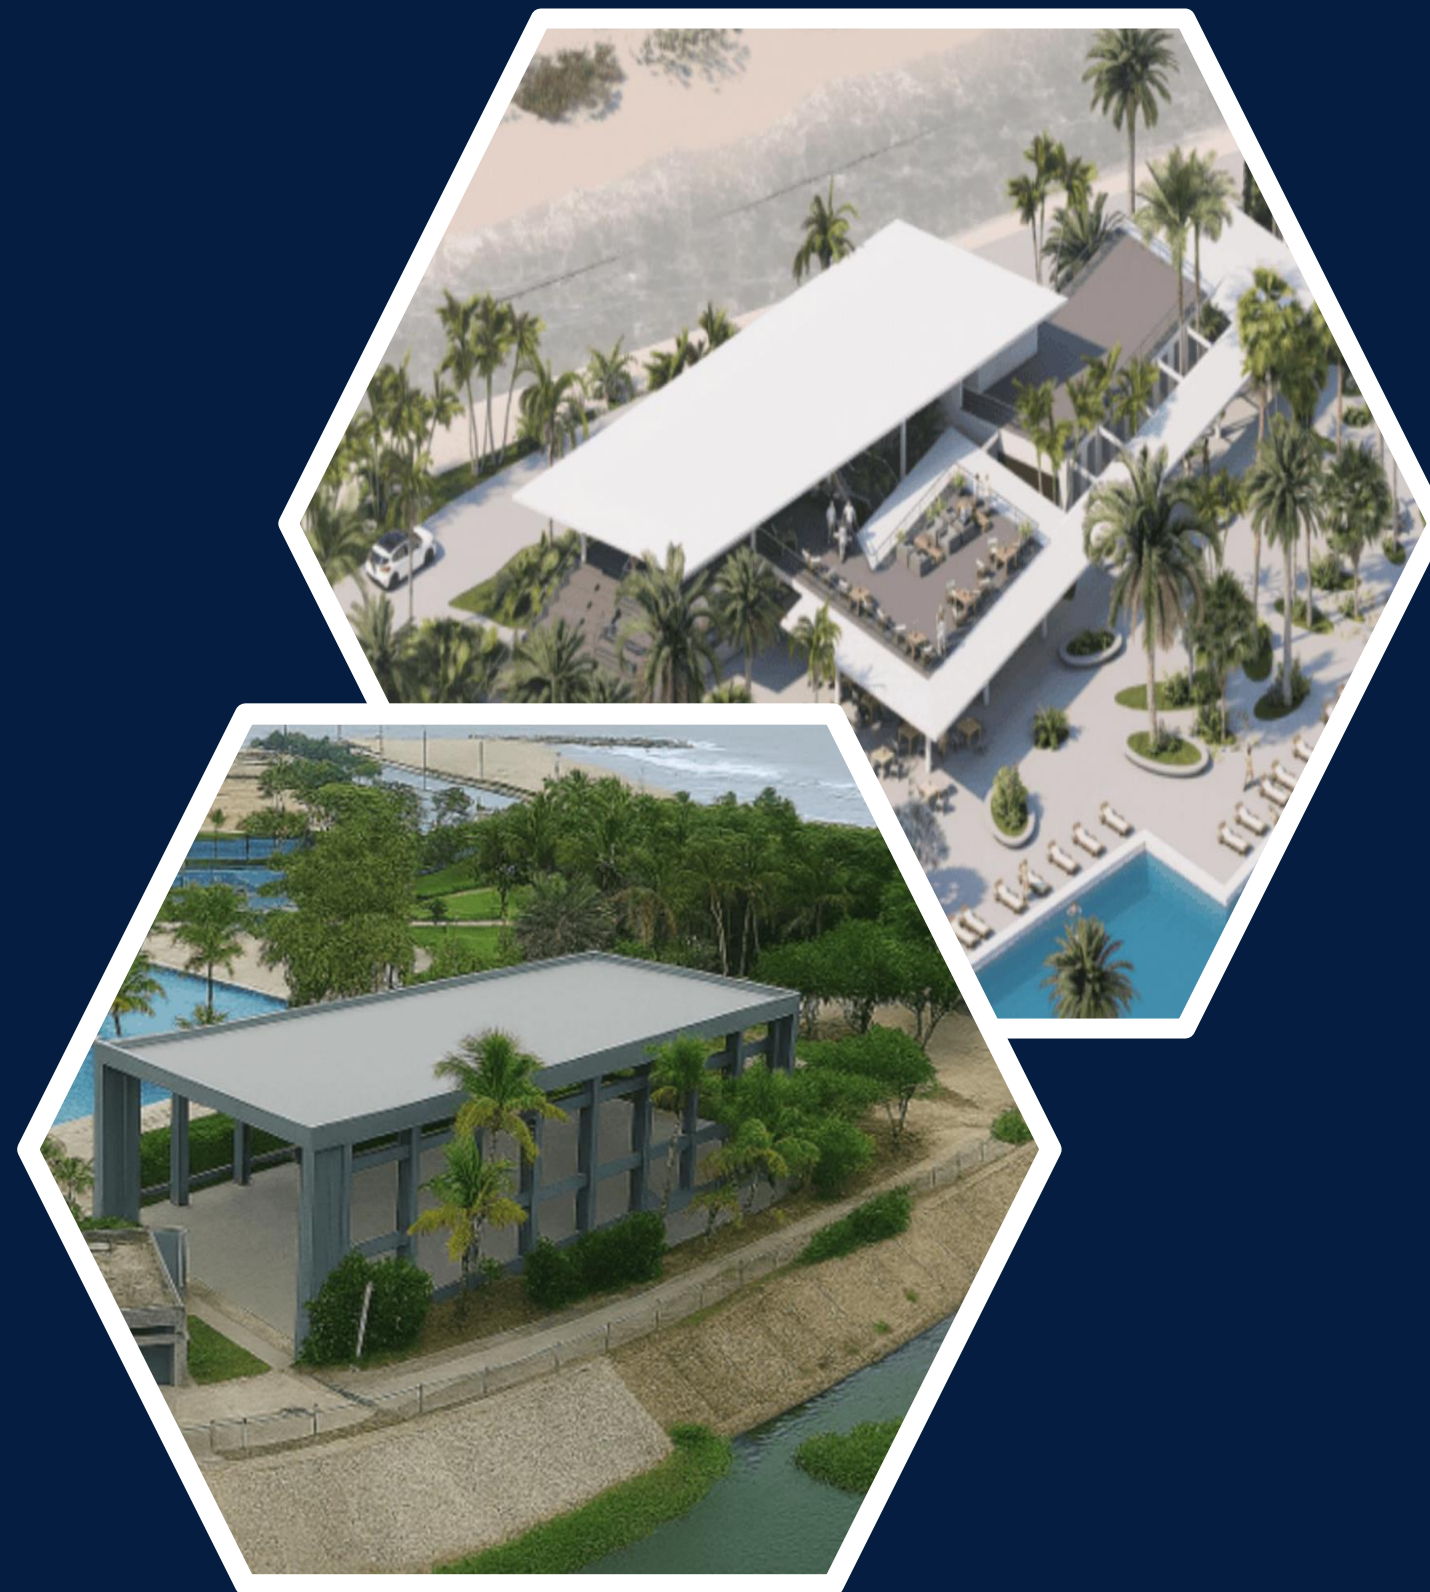
# NUESTRO AUDITORIO CONTEXTO

1. El auditorio actual presenta un deterioro estructural grave.
2. No se pueden hacer construcciones nuevas libremente por normativas y la proximidad al río.
3. Ya existen fondos disponibles provenientes de la Cuota Extraordinaria de 2022.
4. Debemos seleccionar la mejor solución técnica, económica y funcional para el Club.

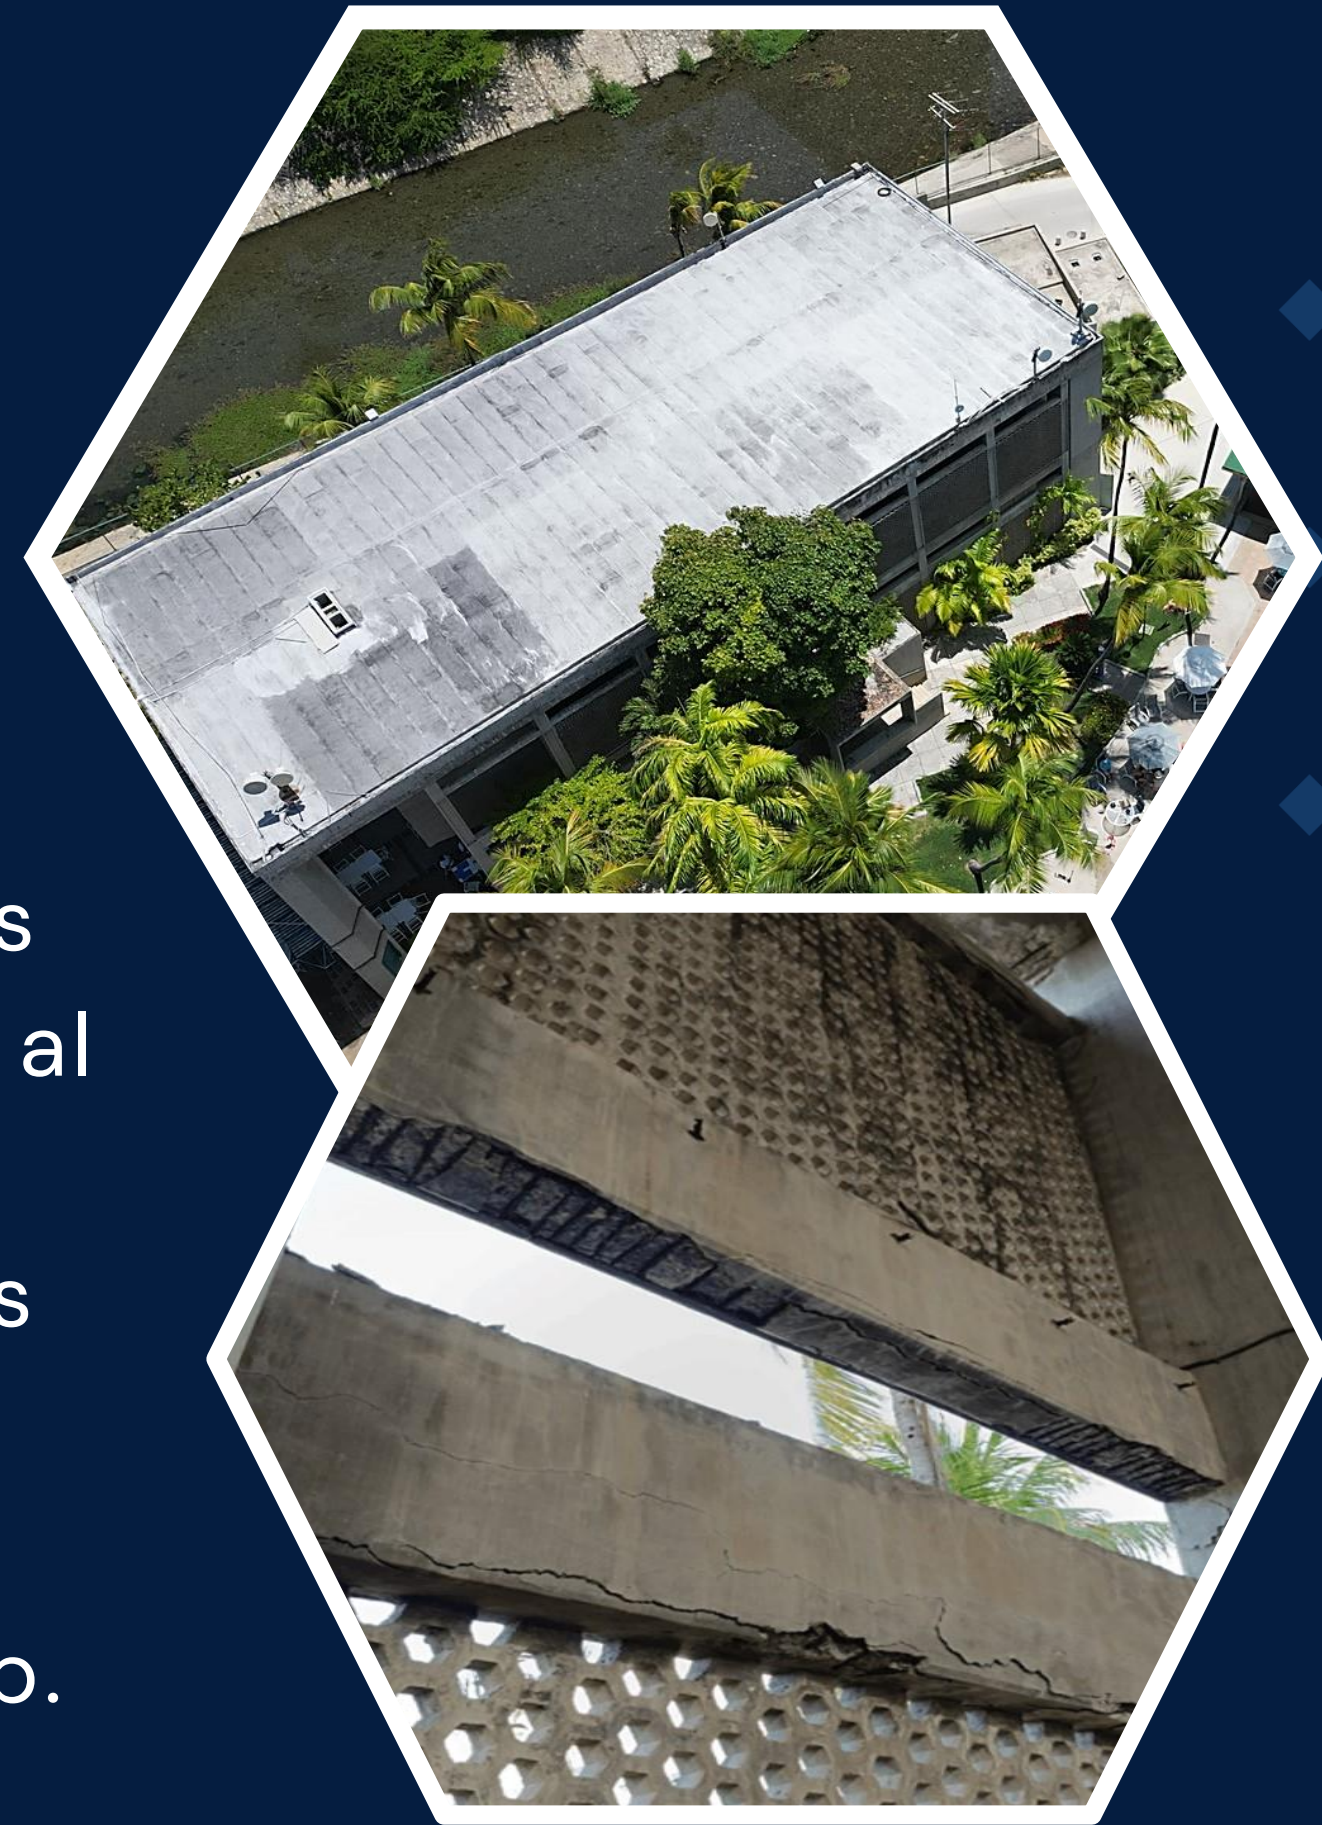
# OPCIÓN 1. Reparación estructural del auditorio

Restaurar los elementos estructurales deteriorados del auditorio original, conservando su configuración actual.

- Reparación de bloques de ventilación, vigas corona y columnas dañadas.
- No se realizan demoliciones internas ni cambios funcionales.

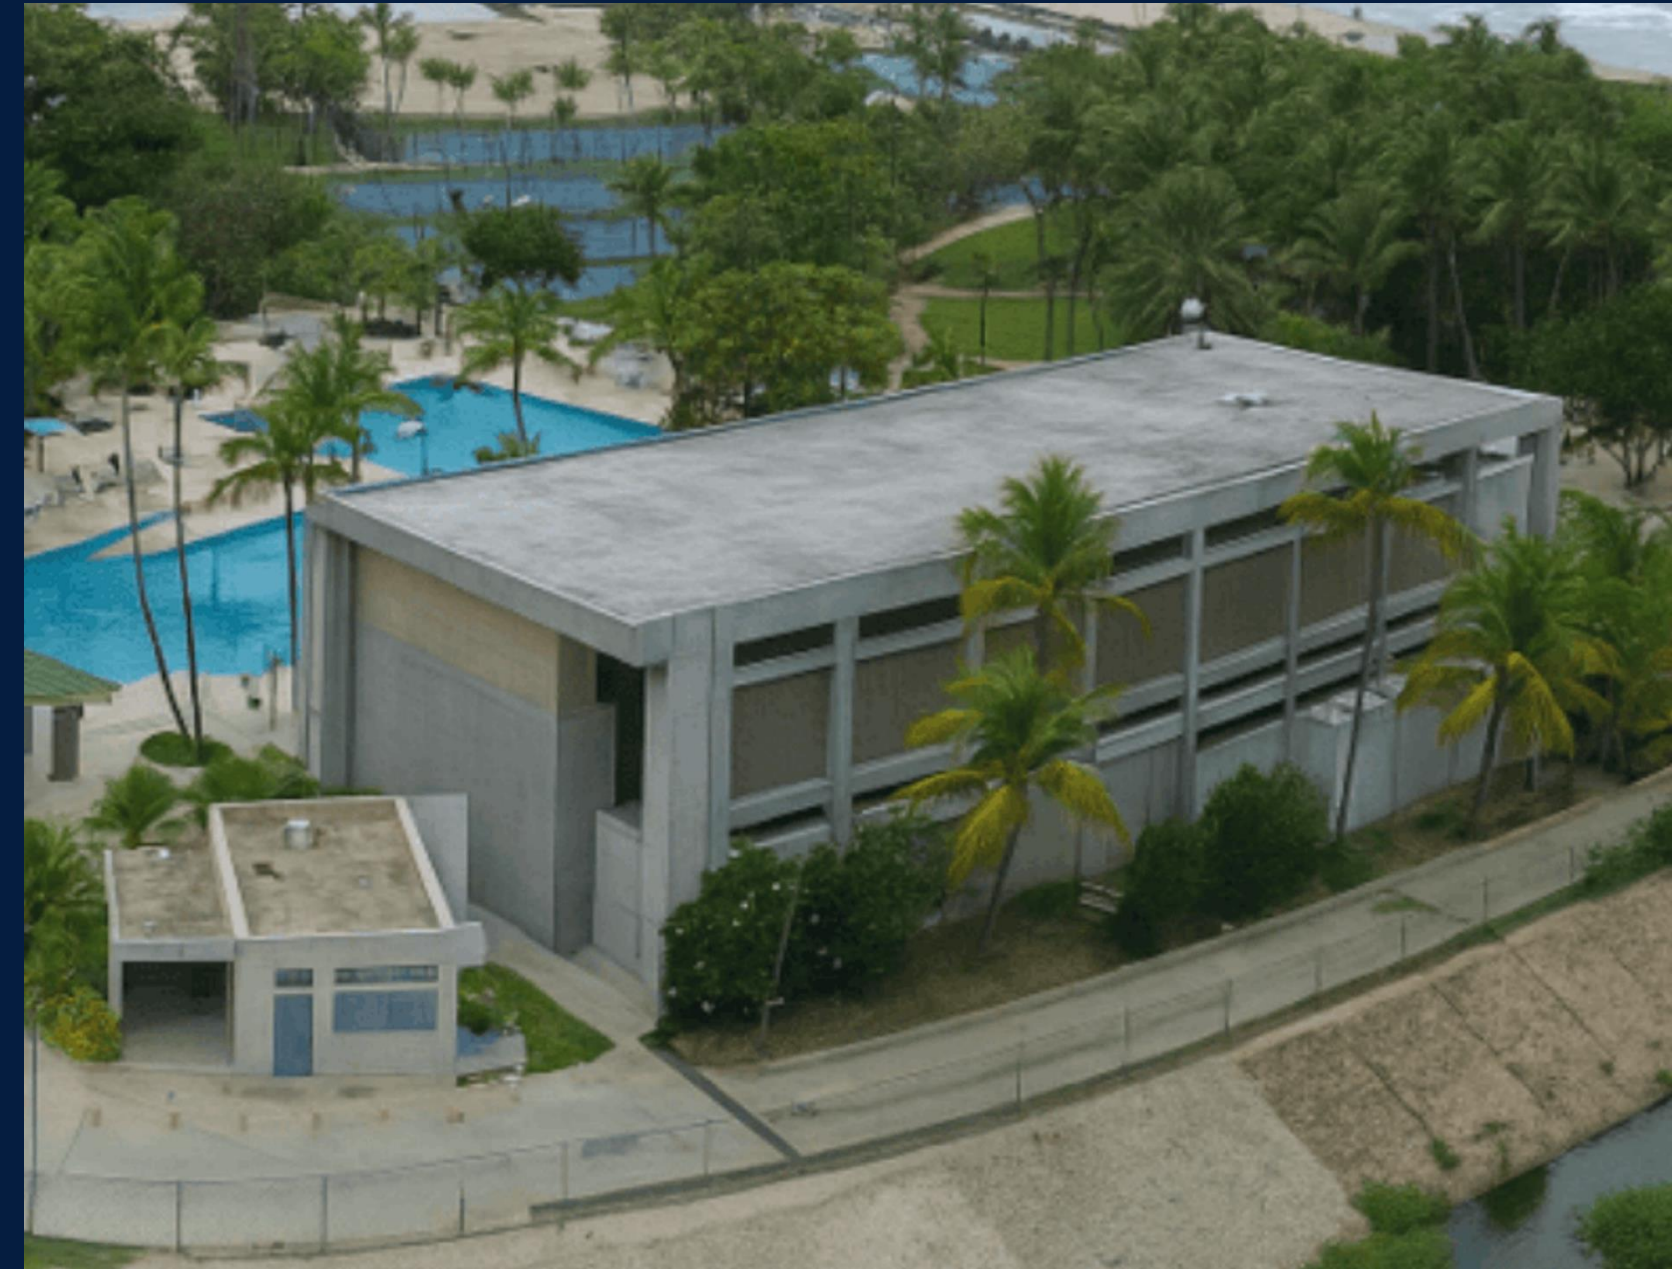
# OPCIÓN 2. Reparación estructural + demolición interna y cambio de uso

Recuperar la estructura con refuerzo sísmico y liberar completamente el espacio interior para futuros usos múltiples.

- Reforzamiento estructural con instalación de vigas metálicas.
- Demolición de graderías, muros internos, pantalla, y losas de piso.
- Conservación del techo original.

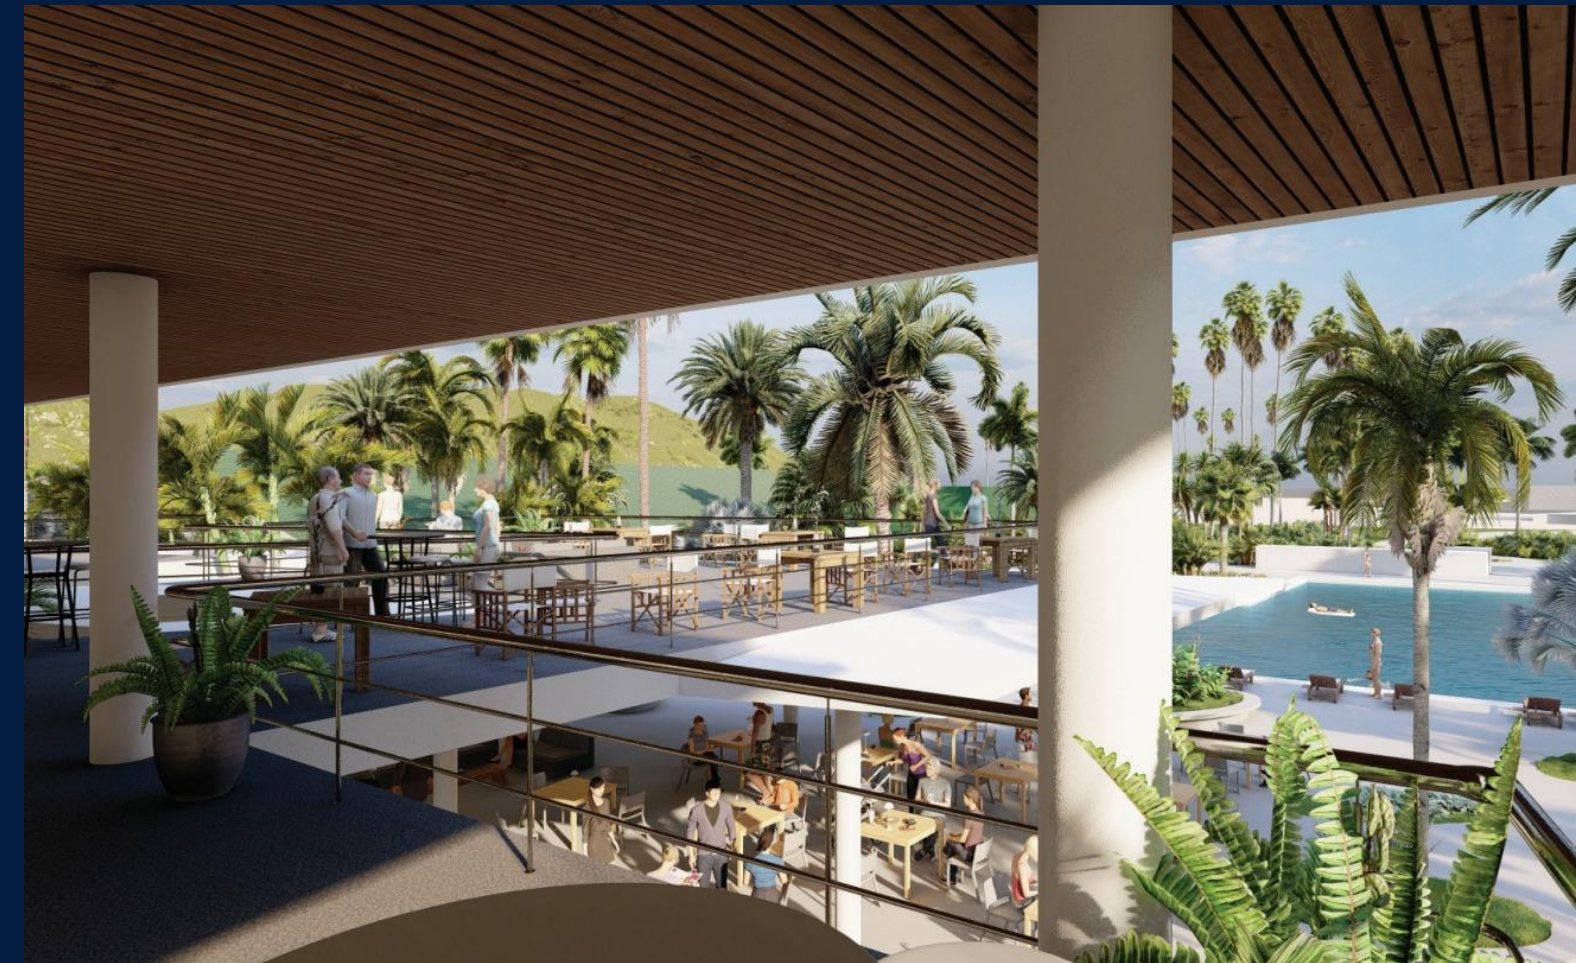
Demoler por completo la estructura existente y construir un nuevo edificio moderno, funcional y adaptado a las necesidades actuales del Club.

- Proyecto arquitectónico de 700 m<sup>2</sup> en 2 niveles con 7 m de altura.
- Demolición total de la estructura existente.
- Incluye diseño de nuevos espacios como fuente de soda, tiendita, áreas recreativas y usos múltiples.

- Edificio completamente nuevo y adaptado al uso contemporáneo del Club.
- Cumple con las normas estructurales y sísmicas.
- No queda operative de inmediato: requiere de una segunda fase de obra civil (acondicionamiento interior)

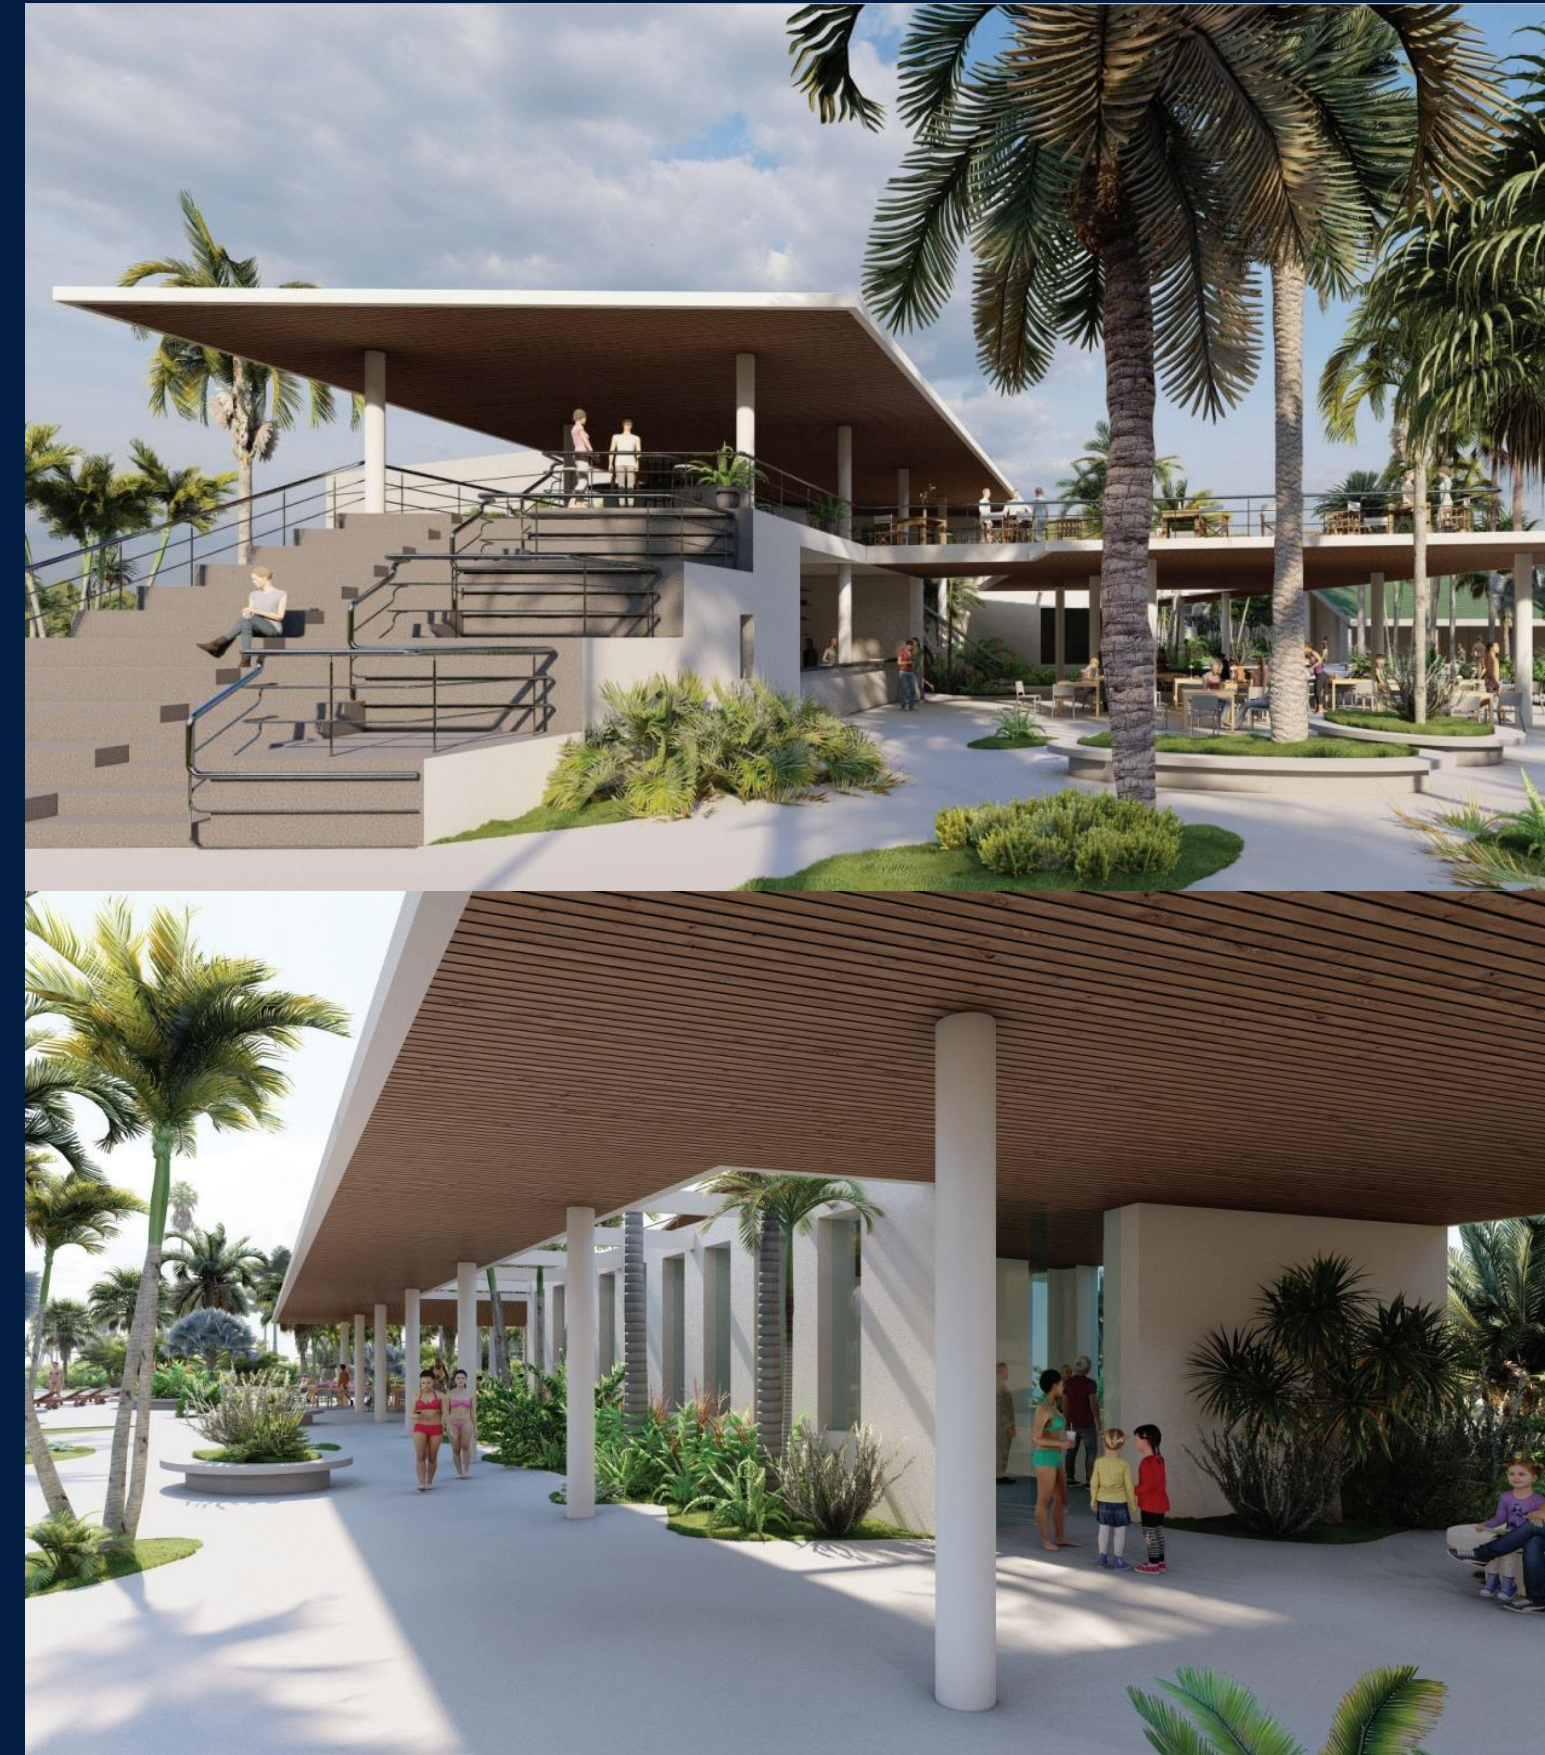
Proyección de propuesta edificación completamente nueva. (Proyecto completo)

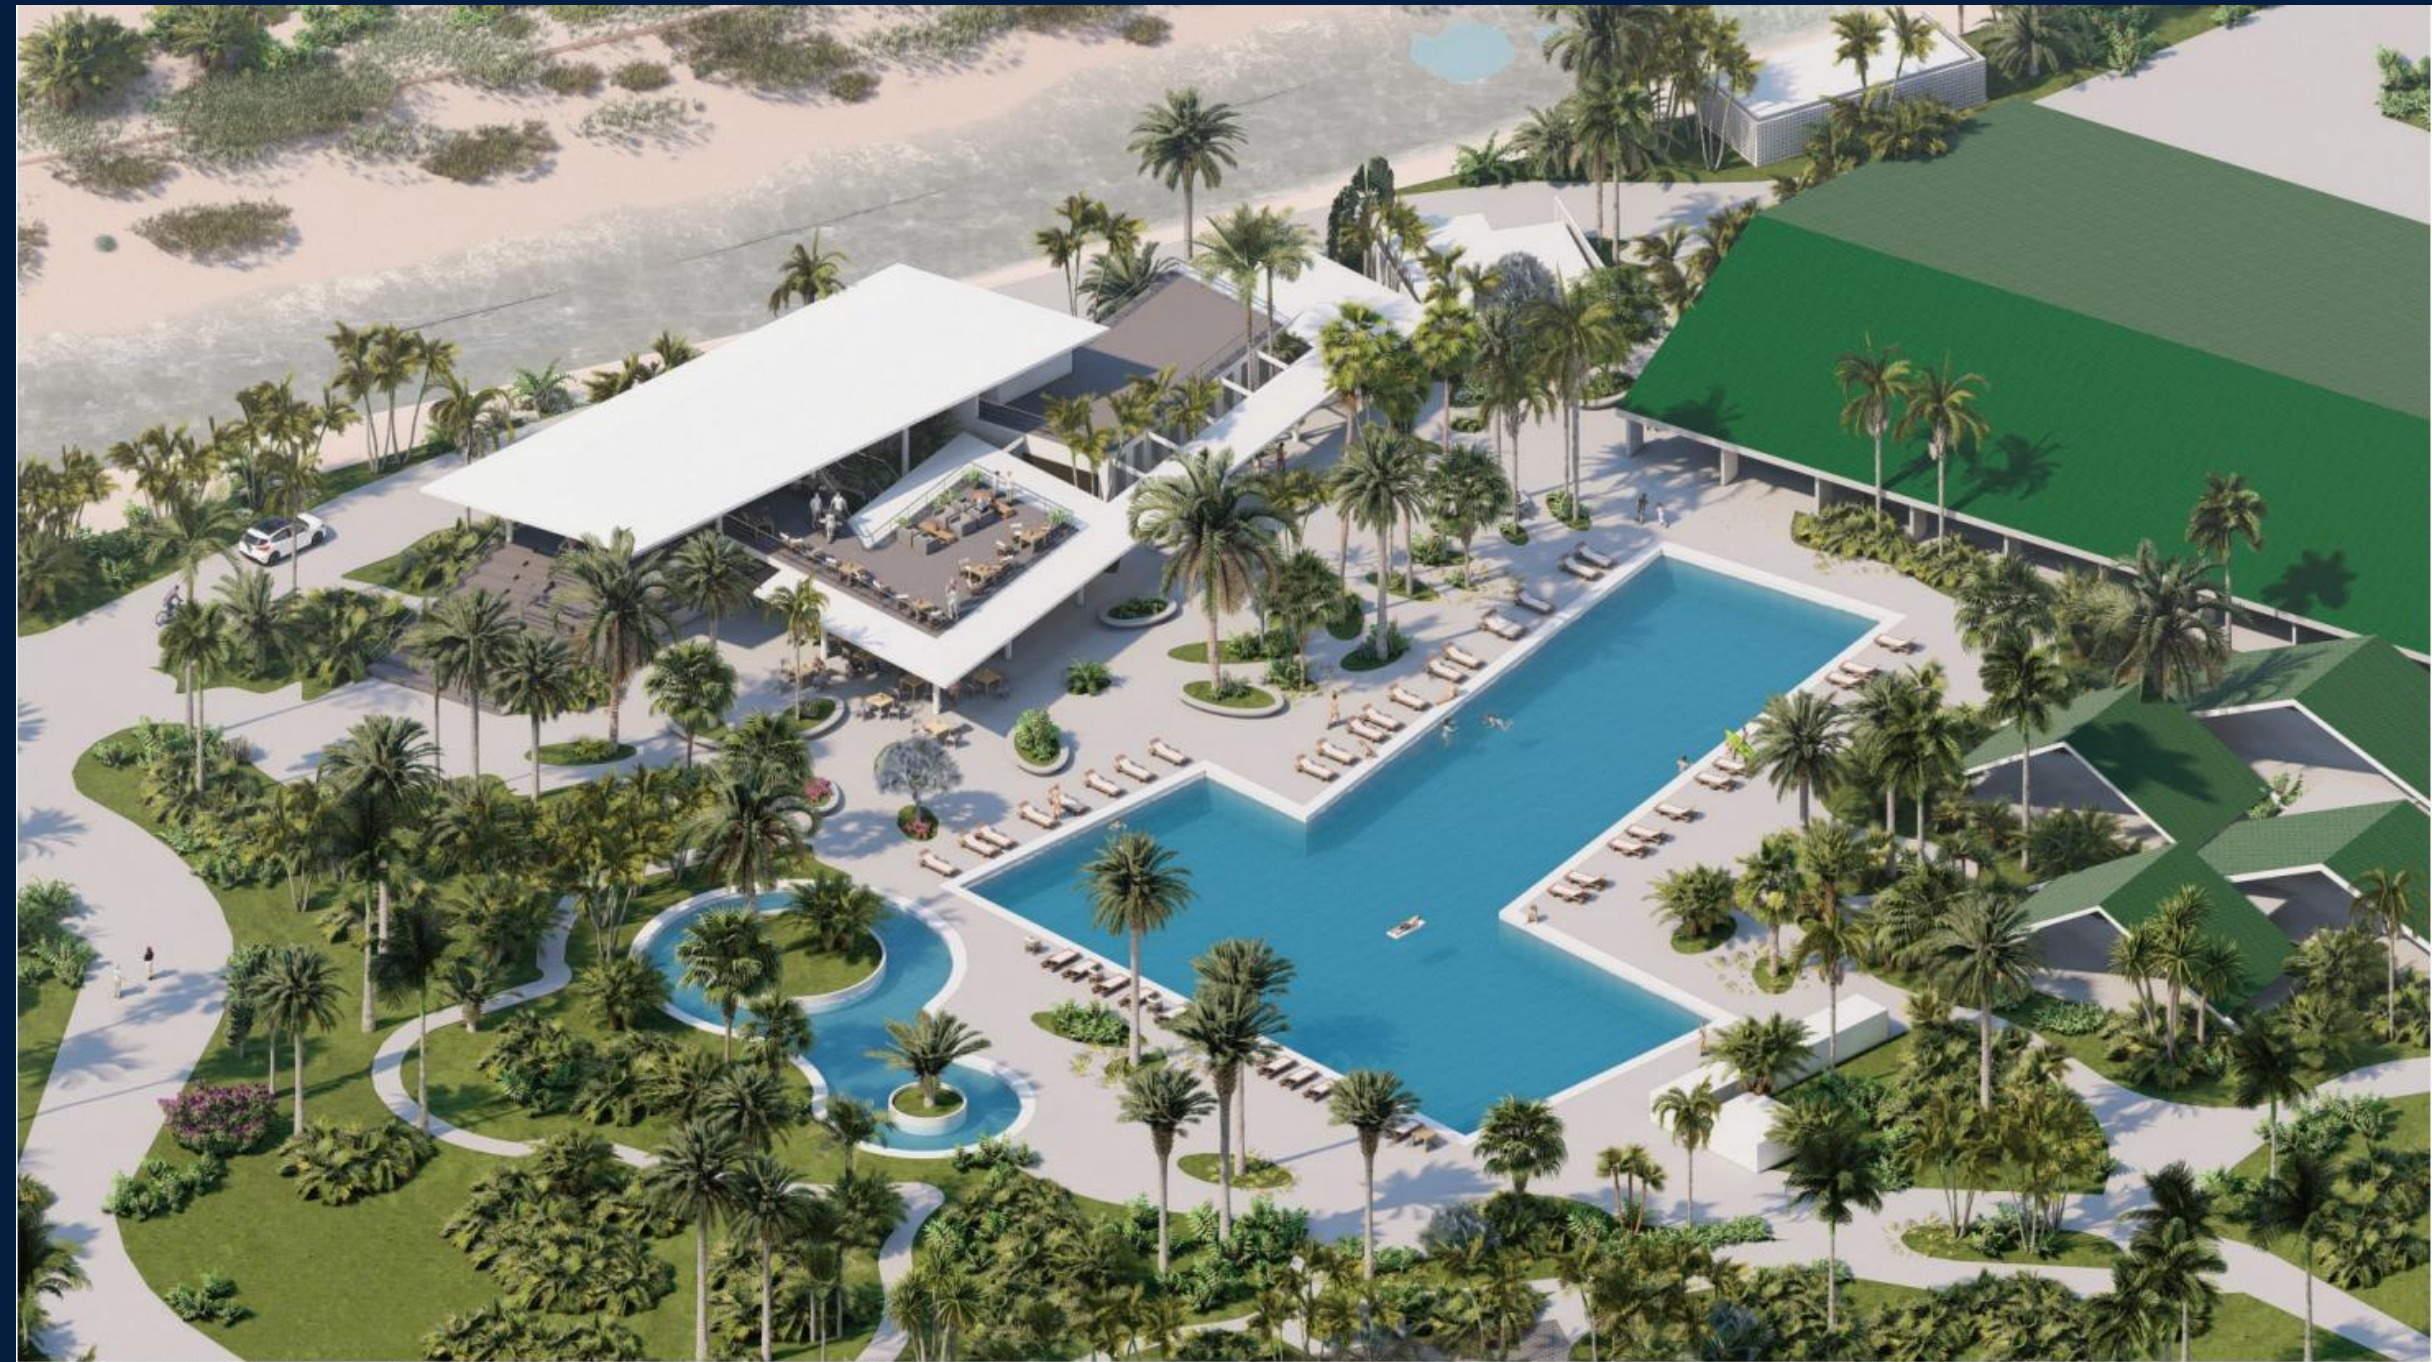
Visual aérea de conjunto donde se aprecia la relación ortogonal de la propuesta con la casa Club existente. Se puede observar la relación del volumen bajo con el área de la piscina y en segundo plano el volumen de dos pisos. Además, se aprecia el aprovechamiento del área que se encuentra entre la nueva construcción y la piscina.
